Problemfall: Bandscheibenvorfall an der Halswirbelsäule

Schmerzfrei und beweglich durch neue Prothese

Aufbau der „M6“-HWS-Bandscheibenprothese

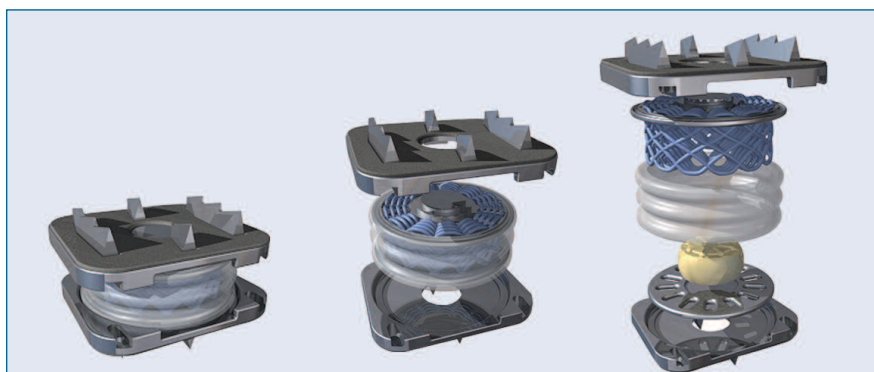
Das Innere besteht aus einem Kern mit umgebenden Fasern aus Polycarbonaturethan (PCU), der wie die natürliche Bandscheibe sowohl Festigkeit gewährleistet als auch Bewegung ermöglicht. Eine Umhüllung ebenfalls aus Polycarbonaturethan dichtet die Ersatzbandscheibe nach außen hin ab und verhindert das Eindringen von Gewebe. Verankert wird die Prothese über zwei Titanplatten mit einer speziellen Oberflächengestaltung. Dadurch kann der Knochen optimal an der Prothese anwachsen, was einer vorzeitigen Lockerung vorbeugt.

Küsters-Treiß, ebenfalls Ärztin in der Düsseldorfer Gemeinschaftspraxis. „Die speziell für die besonderen anatomischen und funktionellen Bedingungen der Halswirbelsäule entwickelte Bandscheibenprothese, die in Deutschland von der Firma PlusOrthopedics GmbH vertrieben wird, ahmt die Funktion der gesunden Bandscheibe nach. Das heißt, durch ihren speziellen Aufbau erlaubt sie natürliche Beweglichkeit und hat gleichzeitig dämpfende Eigenschaften. Die Überlastung angrenzender Wirbelabschnitte ist somit ausgeschlossen.“
